## Jahresbericht 2019

## Rapperswil Rebhäuschen Lindenhof

Renovation 2019

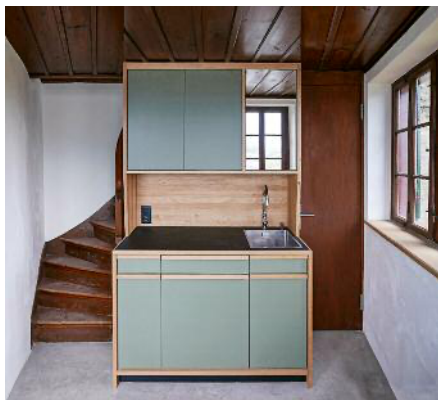
Das frei stehende neue Küchenmöbel im unteren Raum.

Die problematischen Materialien wurden entfernt und die schadhaften Stellen neu aufgebaut und verstärkt. Mittels mineralischem Feuchteregulierungsputz und Kalkanstrich wurde dem Mauerwerk die Feuchte entzogen. Durch eine dampfdiffusionsoffene Konstruktion sollen in Zukunft Feuchteschäden vermieden werden. Damit die Feuchteregulierung möglichst ungehindert geschehen kann, wurde die bestehende Küche von der Aussenwand entfernt und durch ein «Küchenbuffet» in der Raummitte ersetzt.

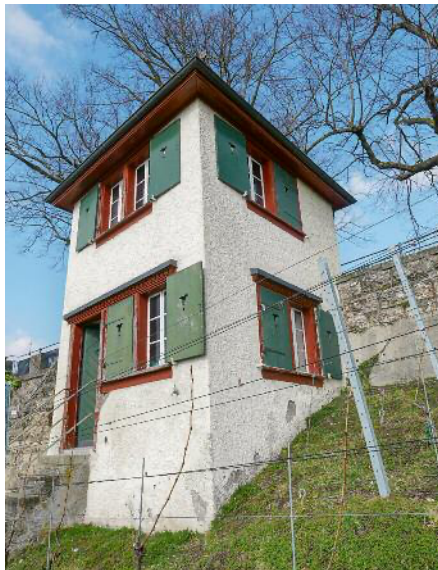
Vorzustand mit Putzschäden.

Das Rebhäuschen beim Lindenhof hatte durch unsachgemässe innere Arbeiten der letzten Jahrzehnte, insbesondere im unteren Geschoss, diverse Feuchteschäden erfahren, zum Beispiel beim Putz im Sockelbereich, bei den Verkleidungen der Wände innen und im unteren Bereich der Treppe, welche morsche Stellen aufwies und nur noch vermindert tragfähig war.

Die Fassade hatte einen für ein Rebhäuschen unpassenden, grobkörnigen Deckputz. Aus diesem Grund wurde entschieden, den bestehenden Kellenwurf mit Dispersionsanstrich vollflächig zu entfernen und durch eine für dieses Objekt historisch adäquate Oberfläche zu ersetzen. Ausgeführt wurde ein mineralischer Sumpfkalk, welcher Nass in Nass (al fresco) gekalkt und anschliessend zweimal mit Kalkfarbe gestrichen wurde. Dies gewährleistet einen dauerhaften Fassadenschutz. Sämtliche Holzteile an der Fassade, Fensterflügel, -gewände und -läden sowie die Dachuntersichten wurden aufgefrischt und mit Ölfarbe gestrichen. Die bestehenden Ziegel wurden vom Moos befreit und gereinigt.

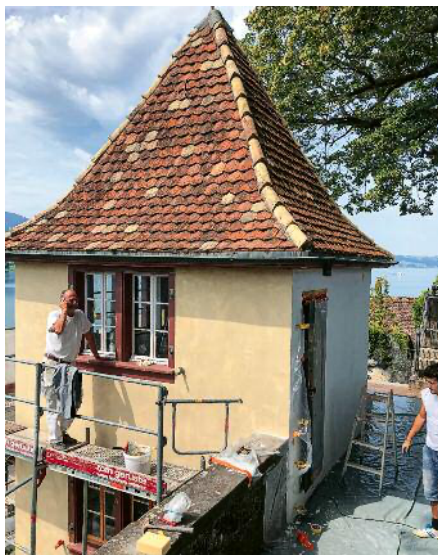
Auftrag des neuen Kalkputzes.
